COMUNE DI LUSERNETTA

VARIANTE DI ADEGUAMENTO AL P.A.I.

***RELAZIONE GEOMORFOLOGICA DEI BACINI
DEL RIO COMBA LA LOSA E DEL RIO CASSERE***

OTTOBRE 2023

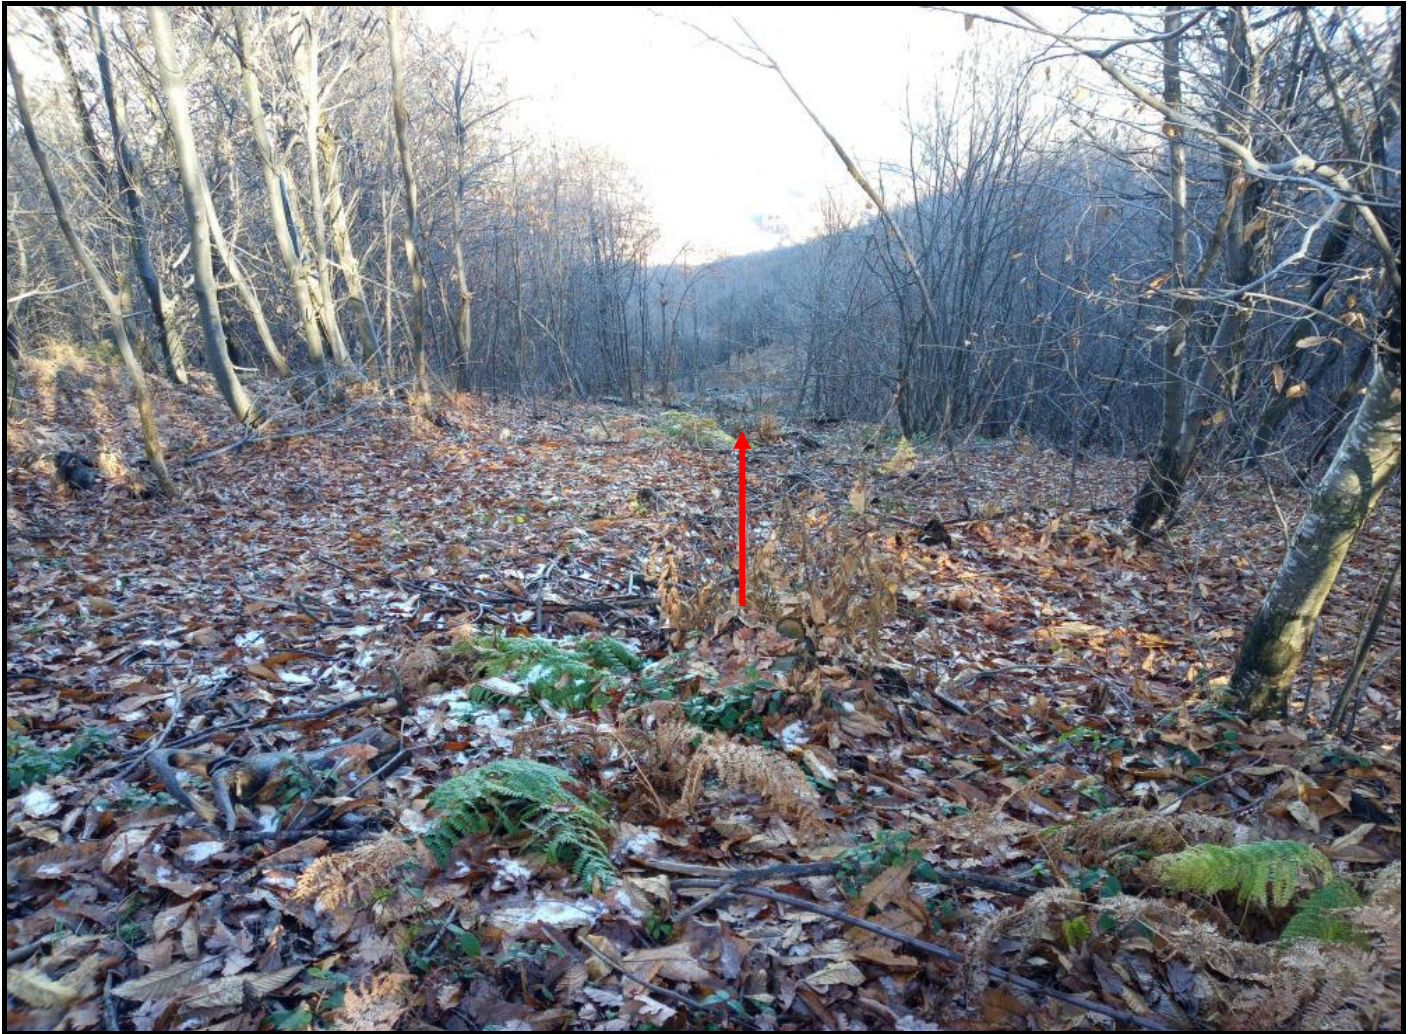
Le due frane per colamento veloce presenti nell'area di testata del rio di Comba La Losa sono legate a fenomeni di saturazione della coltre superficiale eluvio – colluviale e detritica associati allo scalzamento al piede ad opera del rio nei tratti più acclivi dove l'energia erosiva è più elevata.

FOTO 1 – Testata rio Comba La Losa nella zona di frana per colamento veloce (2 - FQ6).

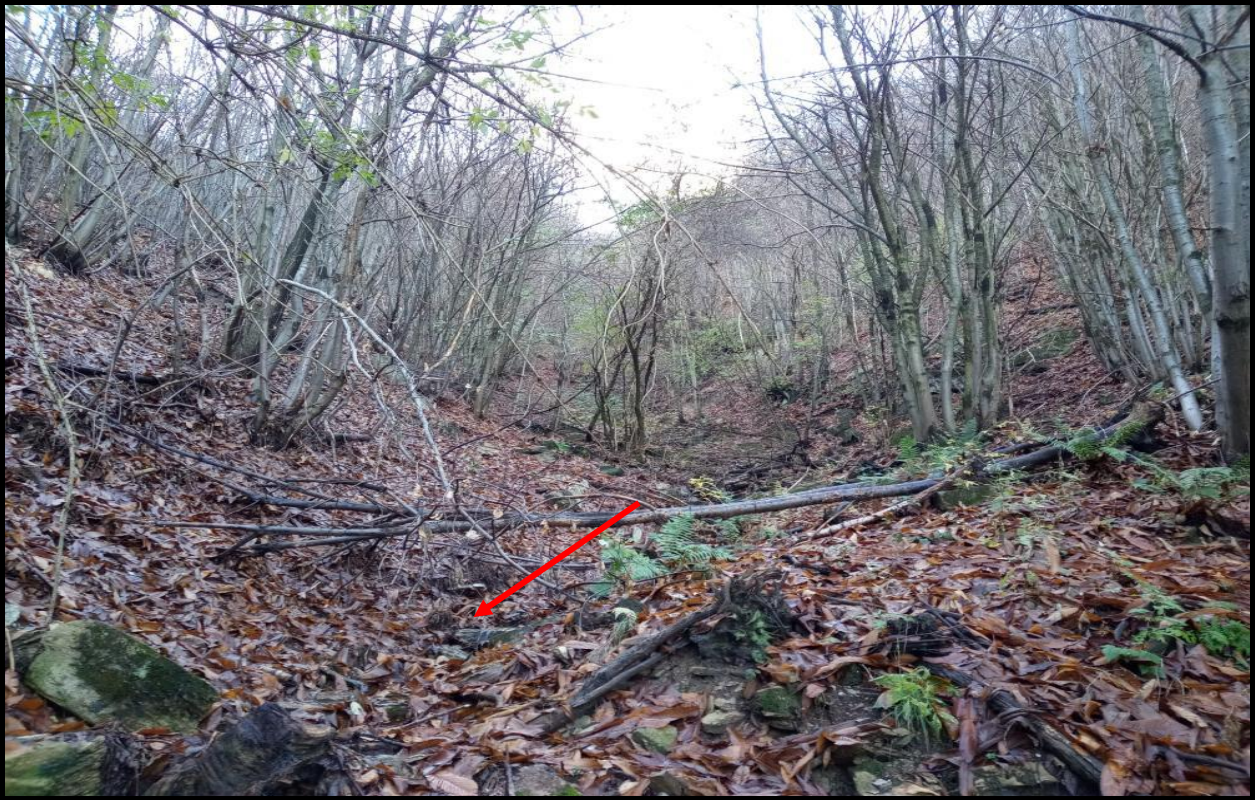
FOTO 2 - Zona di frana 1 - FQ6 verso monte.

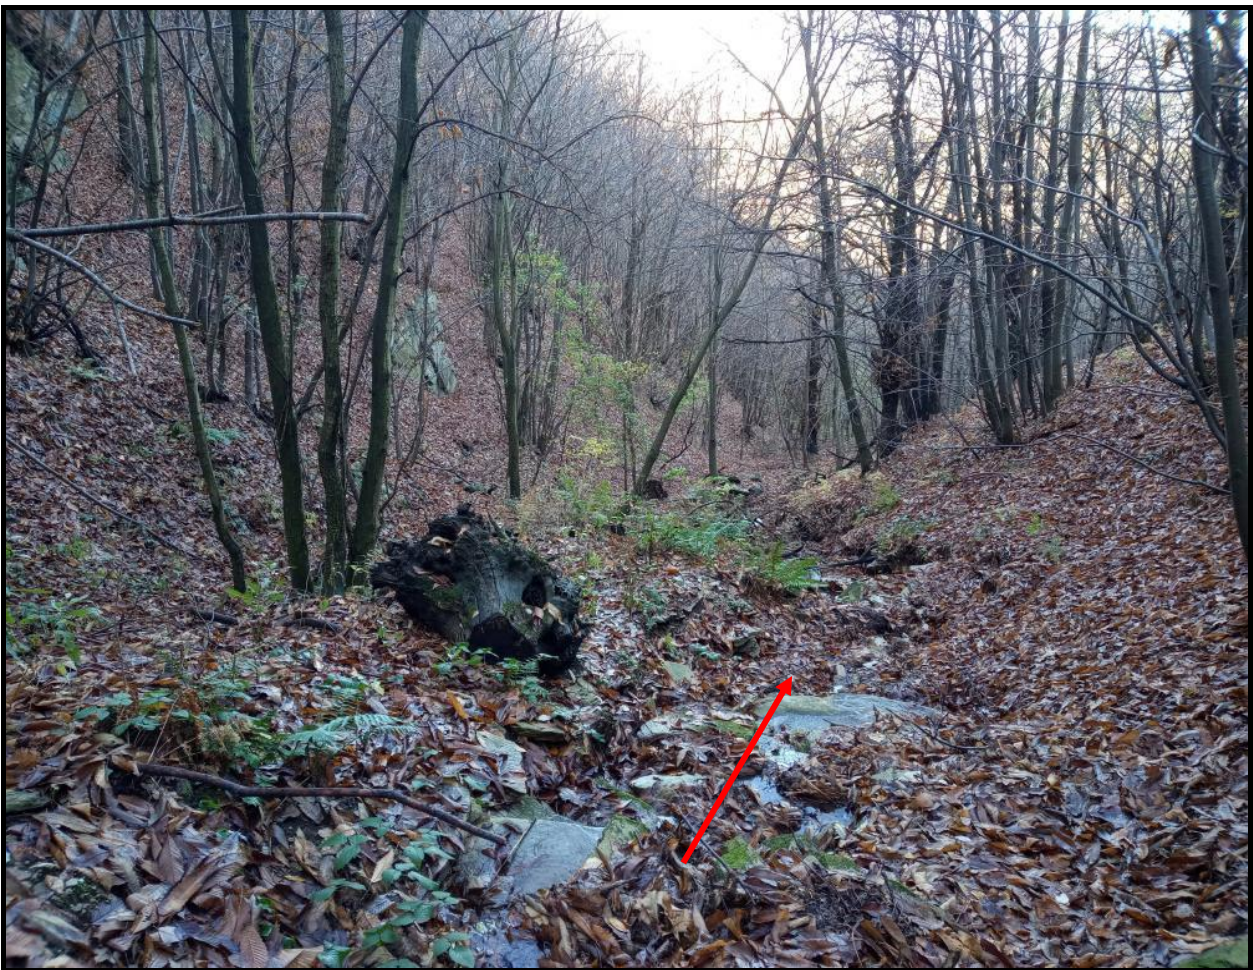
FOTO 3 – Zona di frana 1 – FQ6 verso valle.

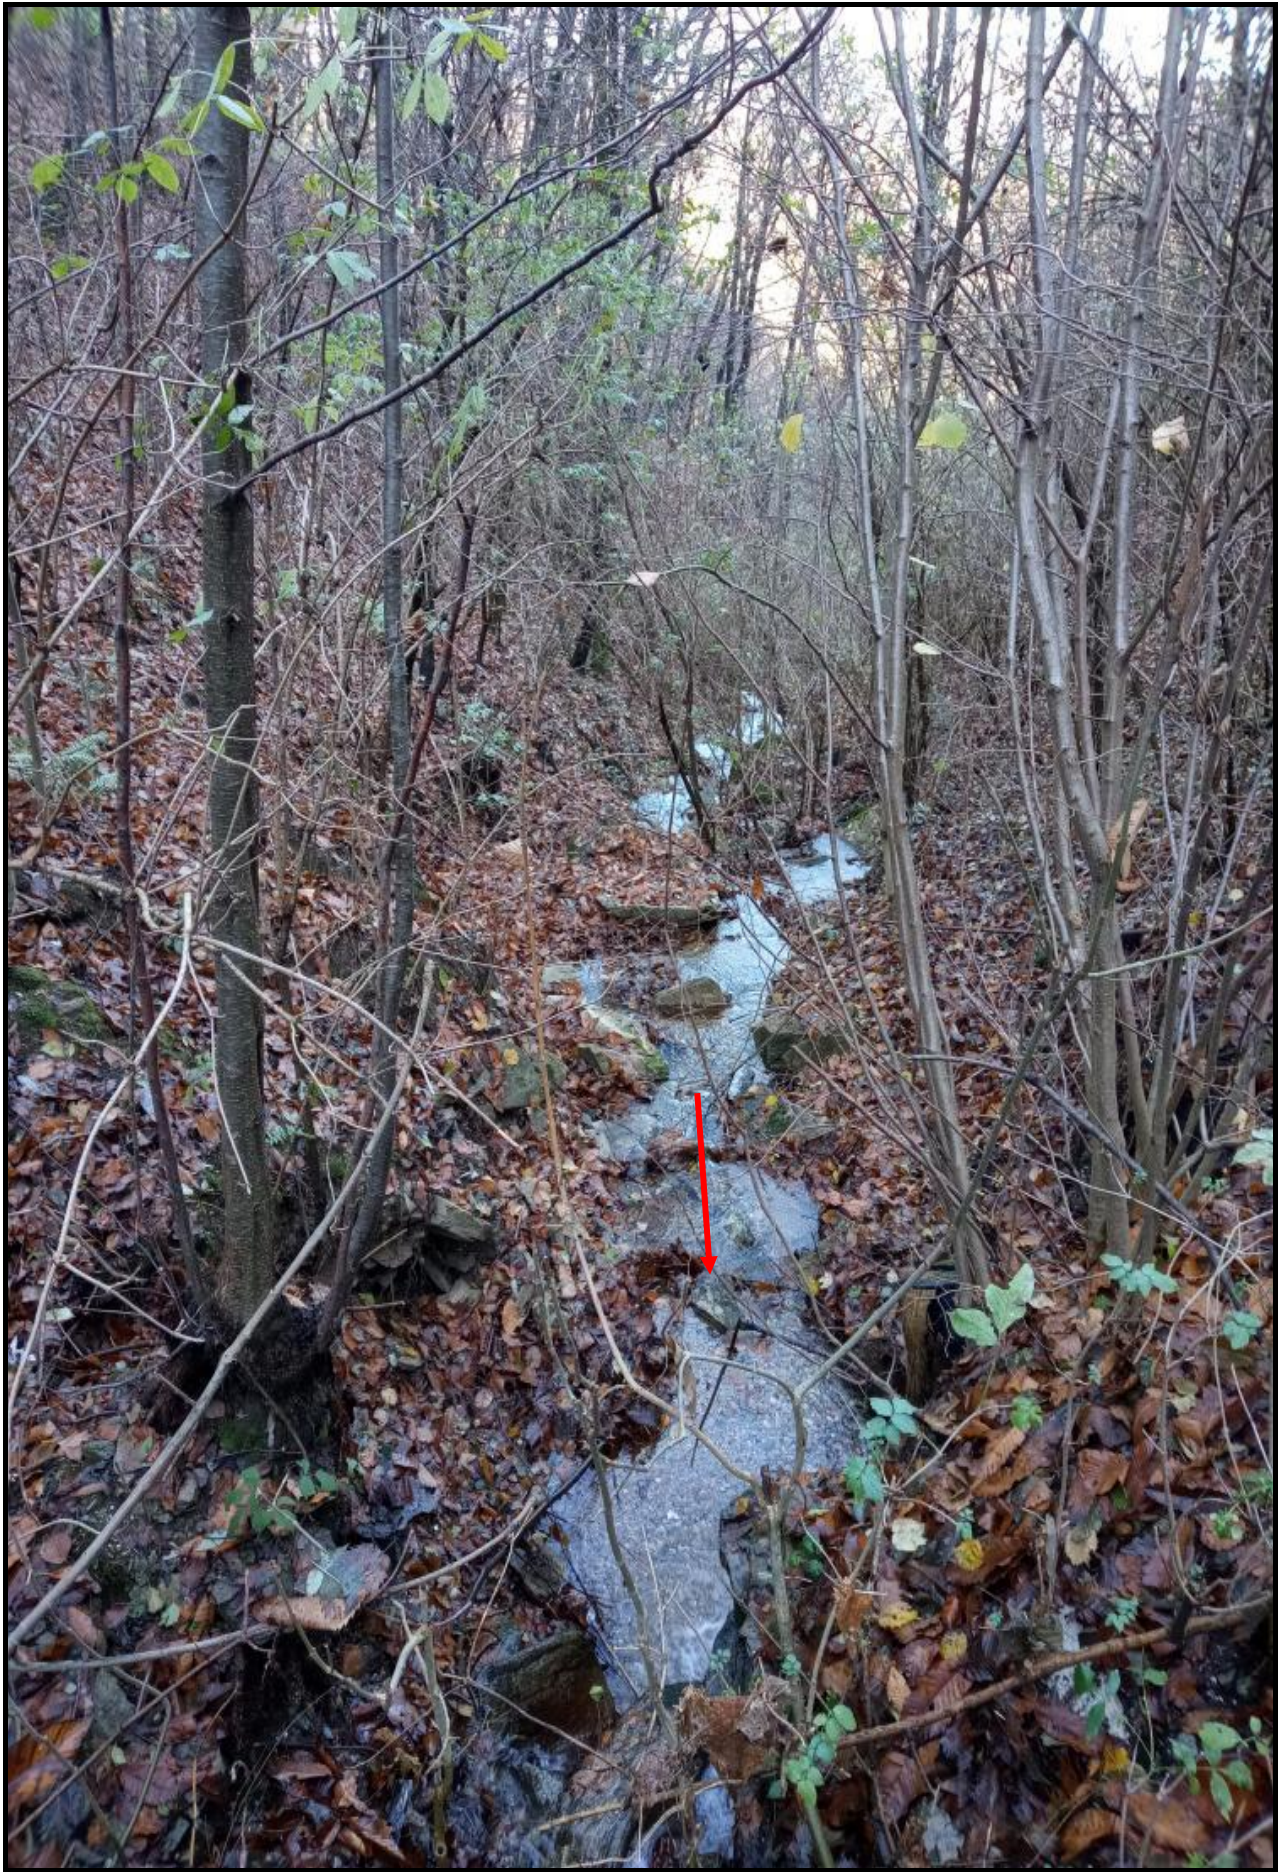
FOTO 4 – Fondo alveo del rio Comba La Losa a Sud - Ovest di Case Liseo.

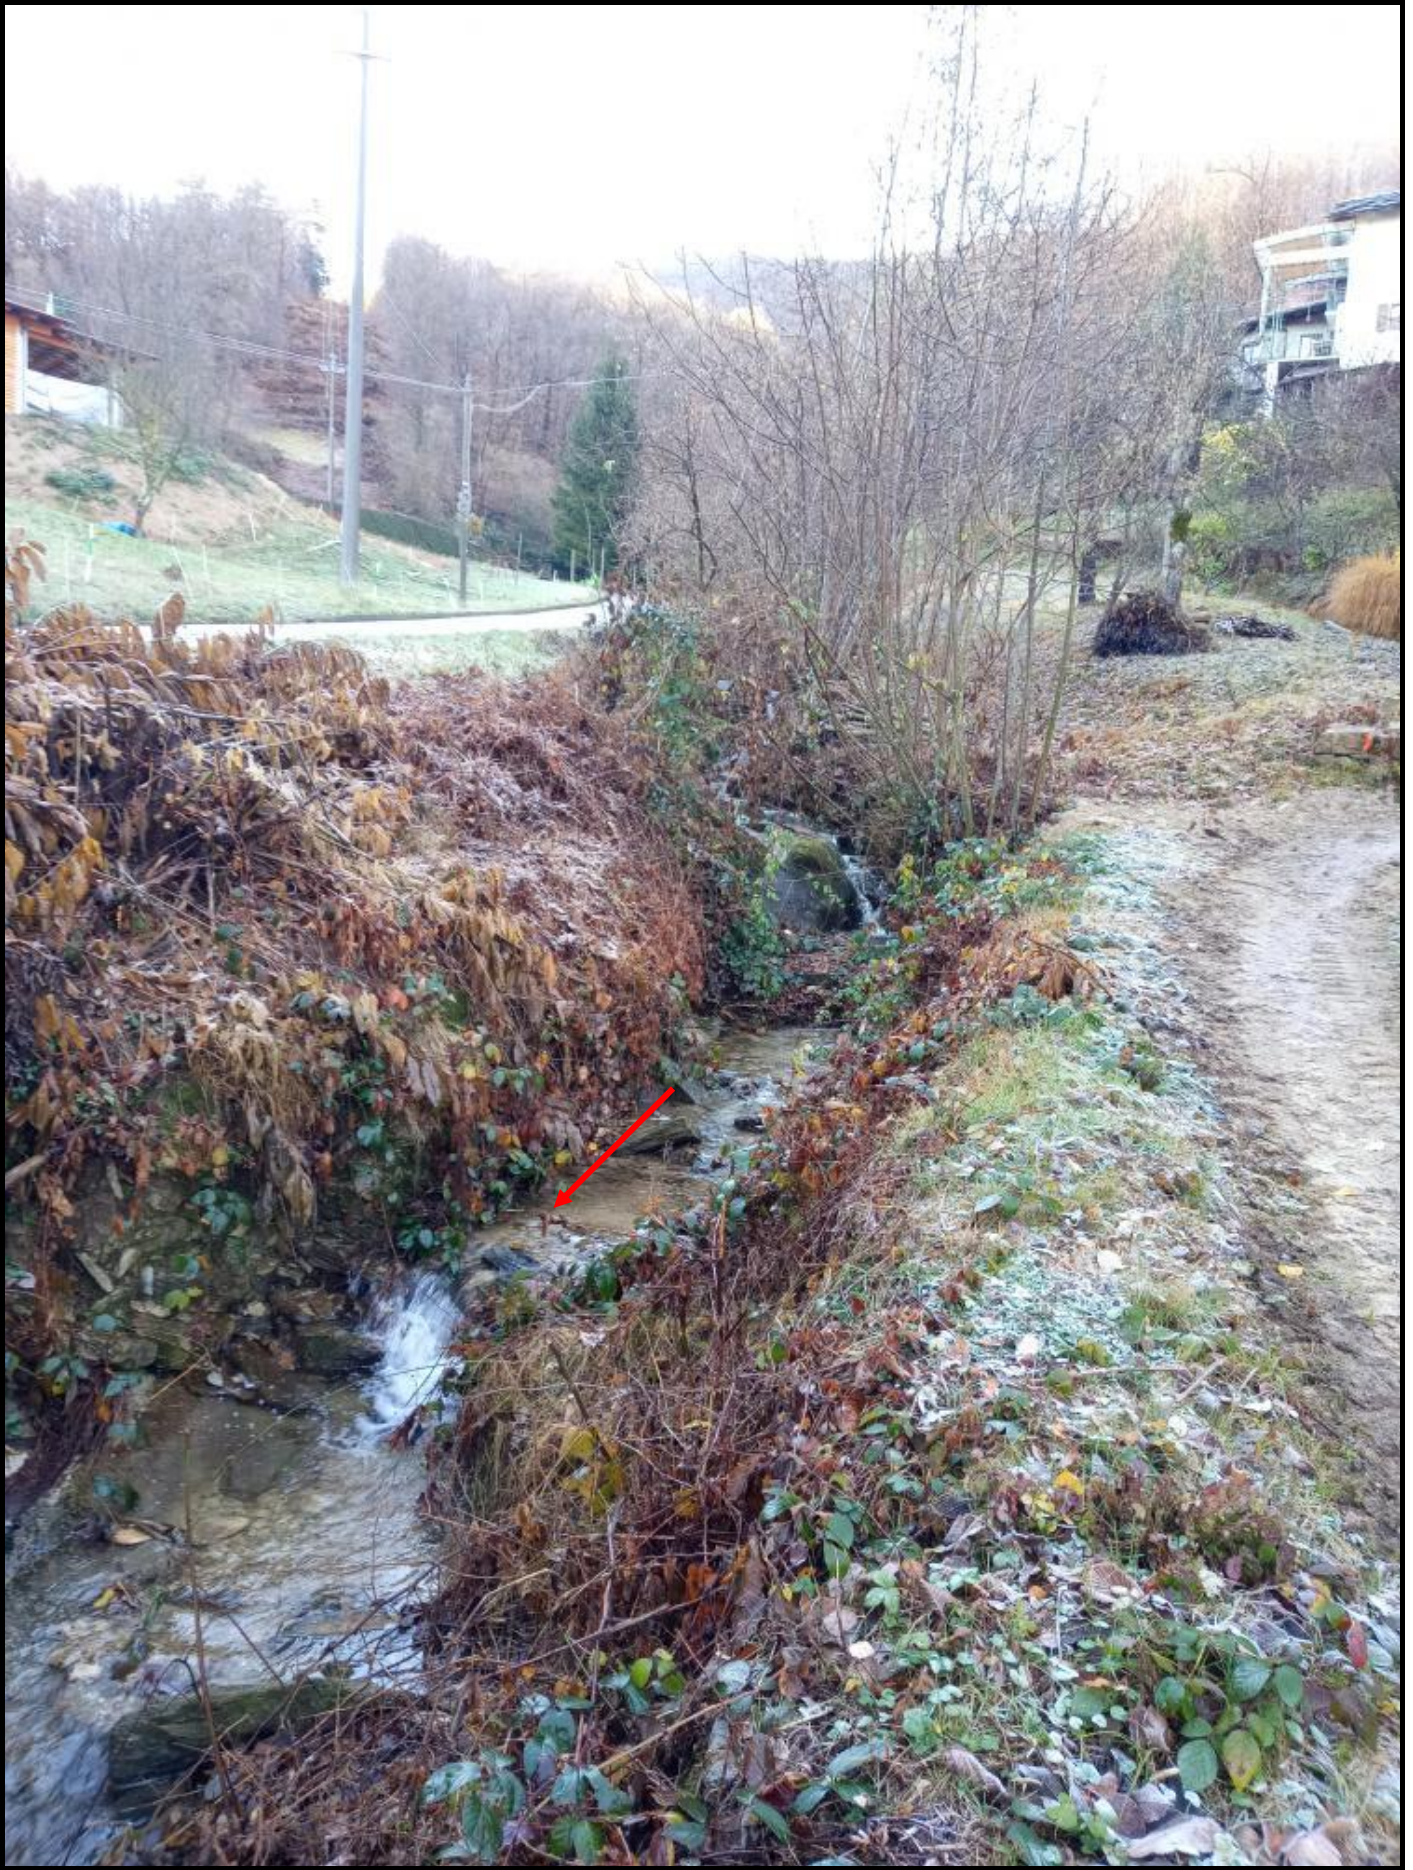
FOTO 5 – Alveo del rio Comba La Losa nel tratto apicale del conoide, poco più a monte dell'intersezione con il canale artificiale del Becetto.

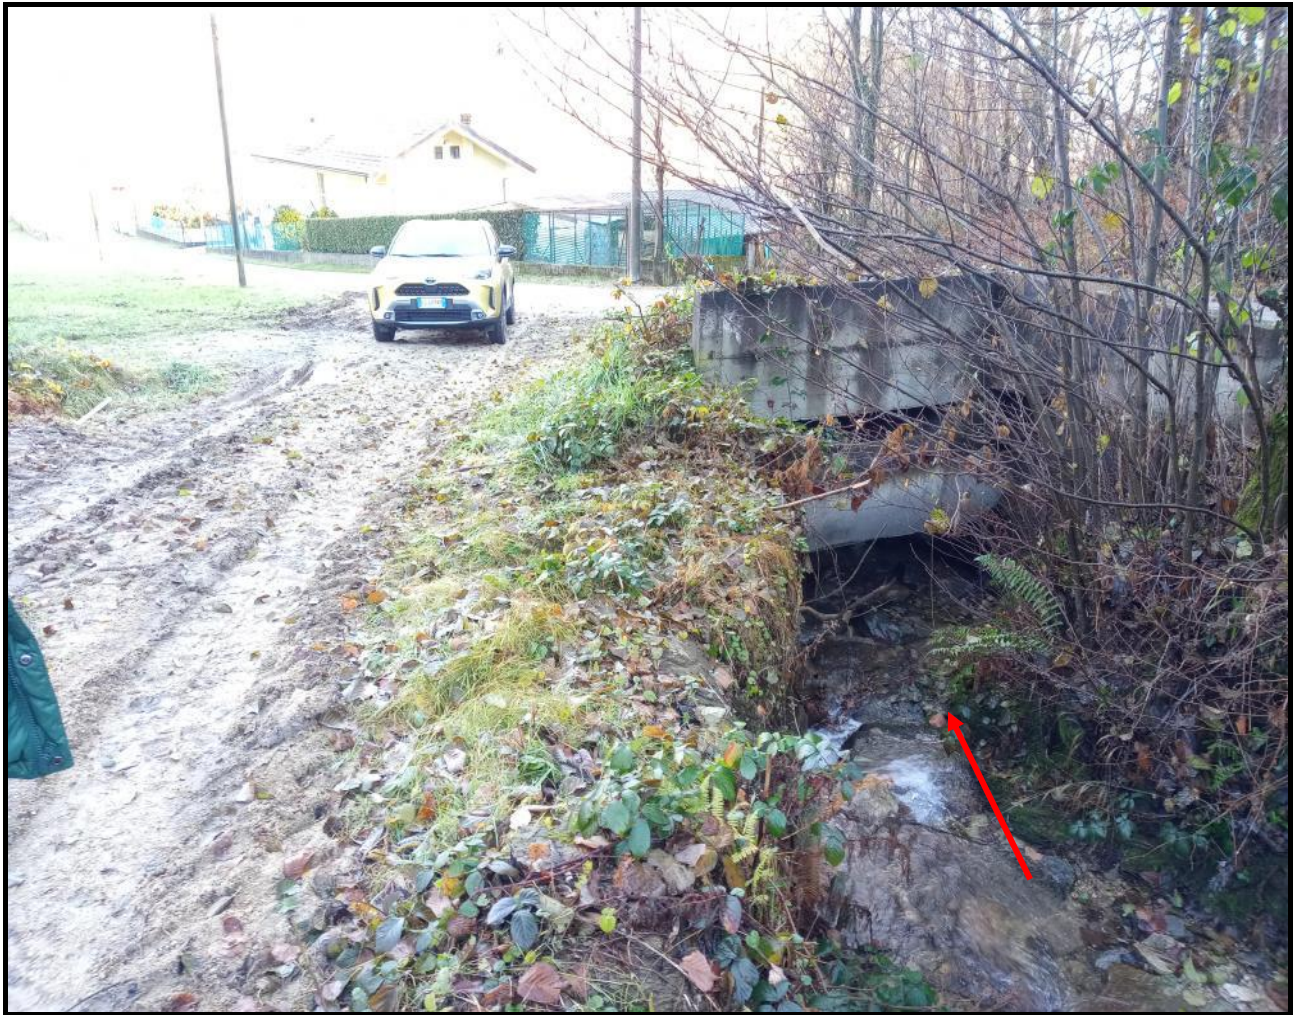
Nel corso dei sopralluoghi non sono emerse particolari criticità nei due bacini, soprattutto nei tratti apicali ed intermedi: i tratti distali sono condizionati da criticità idrauliche legate a riduzioni della sezione di deflusso (nel caso del Comba La Losa per l'intersezione con il Canale Becetto e nel caso del Cassere per il tratto intubato che scorre tra le aree D2 e C9 di P.R.G.C.).

FOTO 6 – Alveo del rio Comba La Losa nella zona d'intersezione con il canale artificiale Becetto. Si nota la riduzione della sezione di deflusso del rio ad opera dell'attraversamento del canale Becetto.

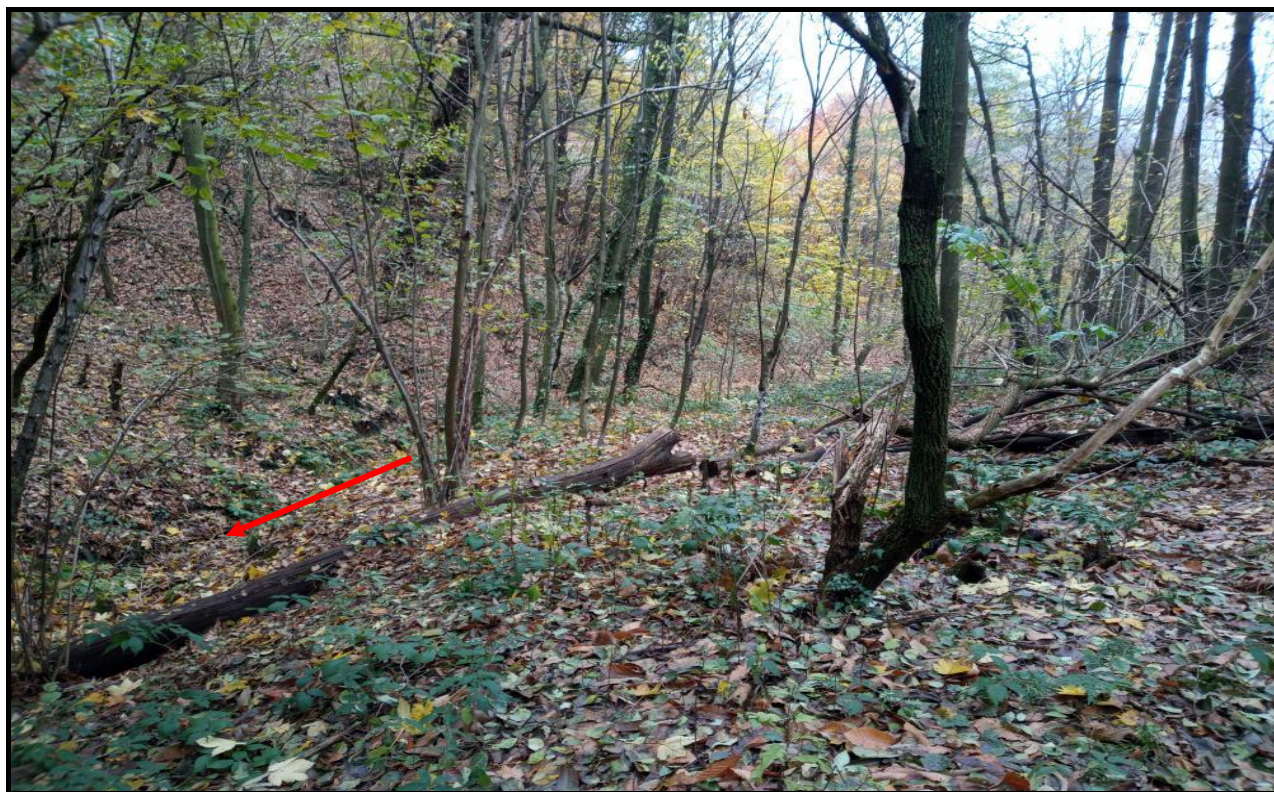
FOTO 1 – Testata del rio Cassere.

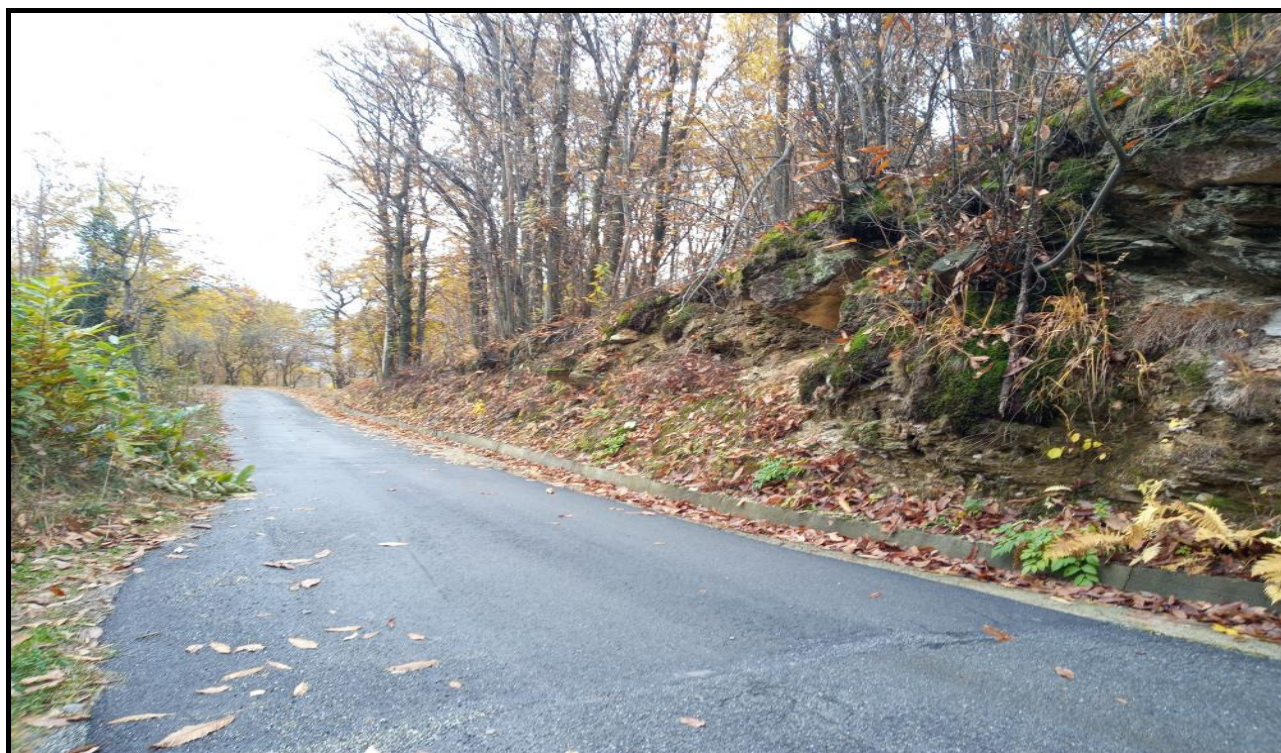
FOTO 2 – Gneiss affioranti a monte della strada che sale da Borgata Bricco.

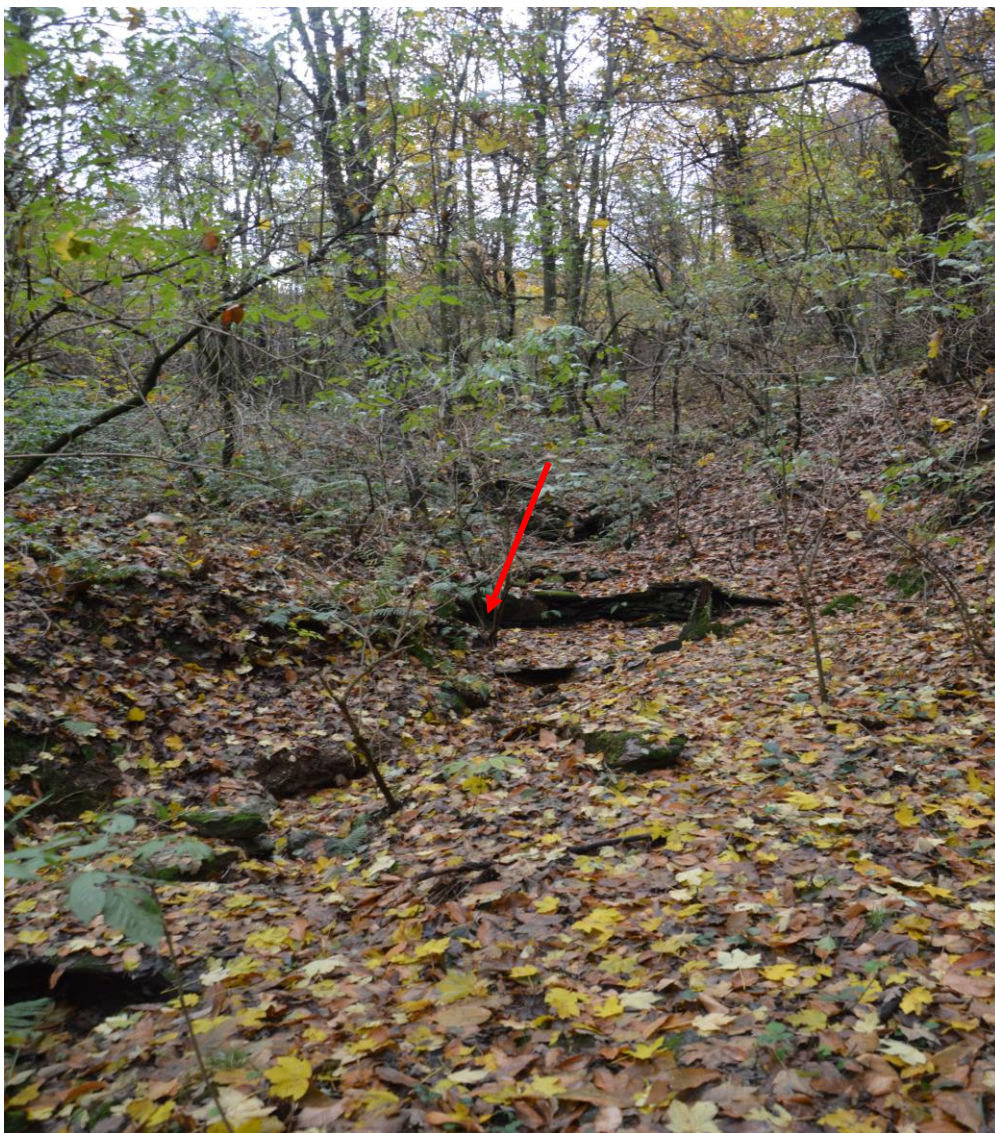
FOTO 3 – Testata rio Cassere.

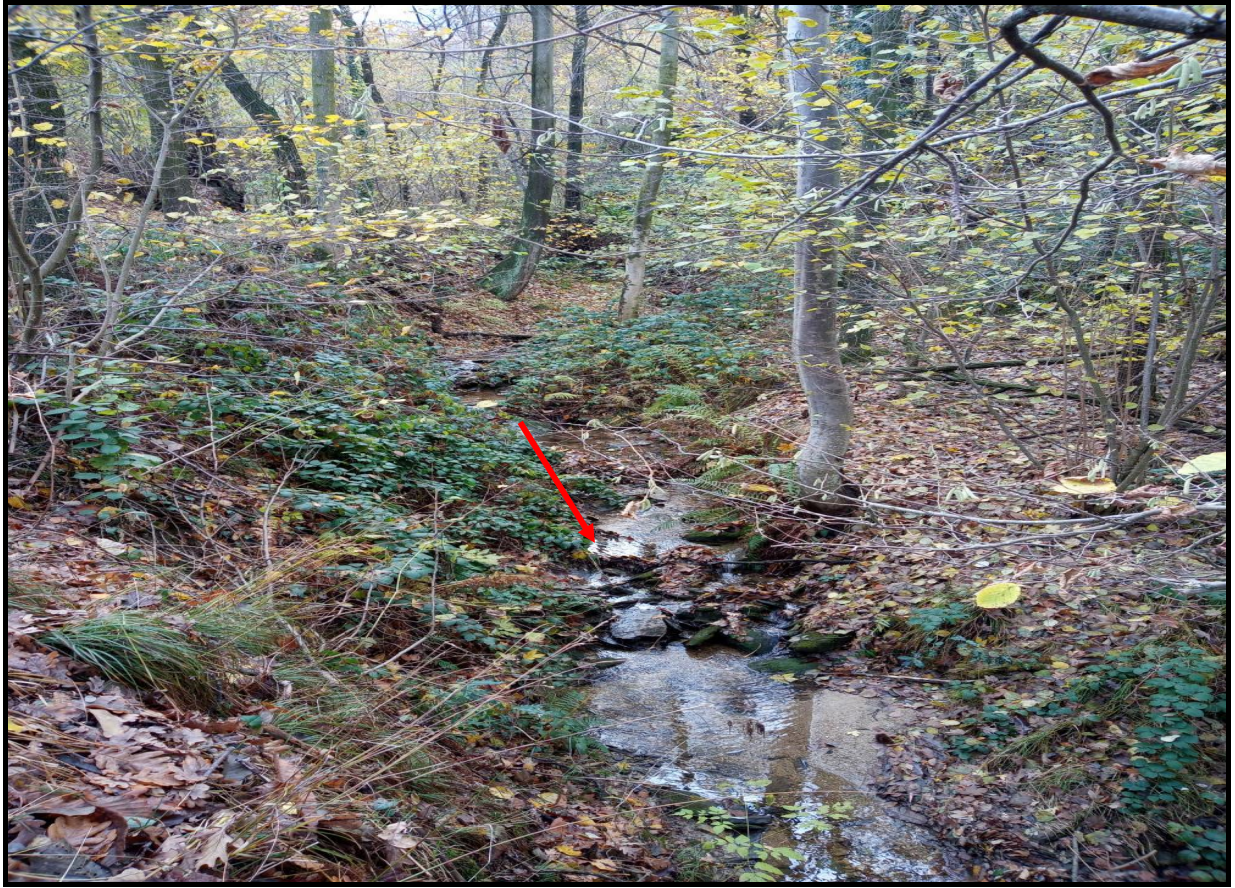
FOTO 4 – Rio Cassere.

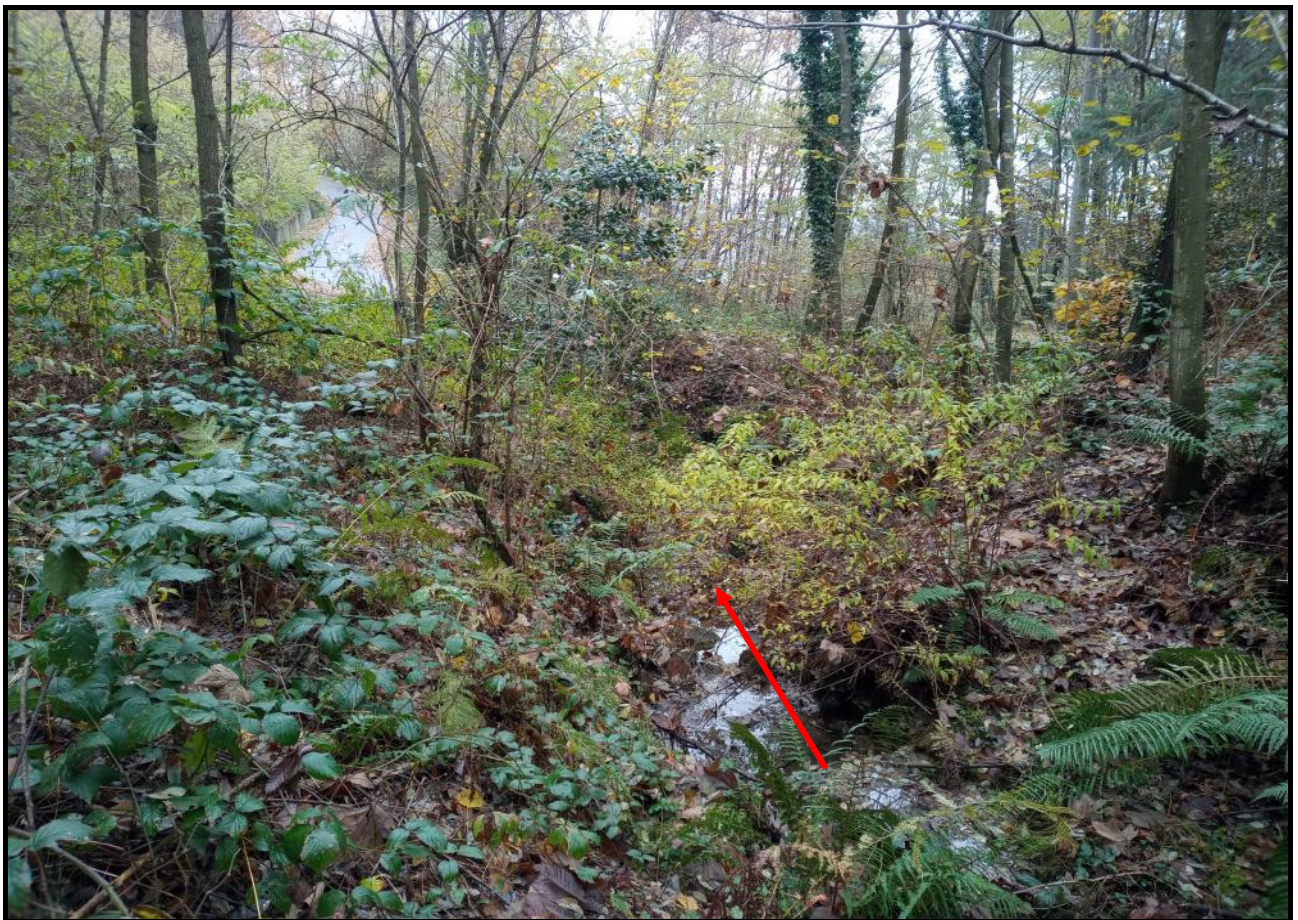
FOTO 5 – Fondo alveo rio Cassere.

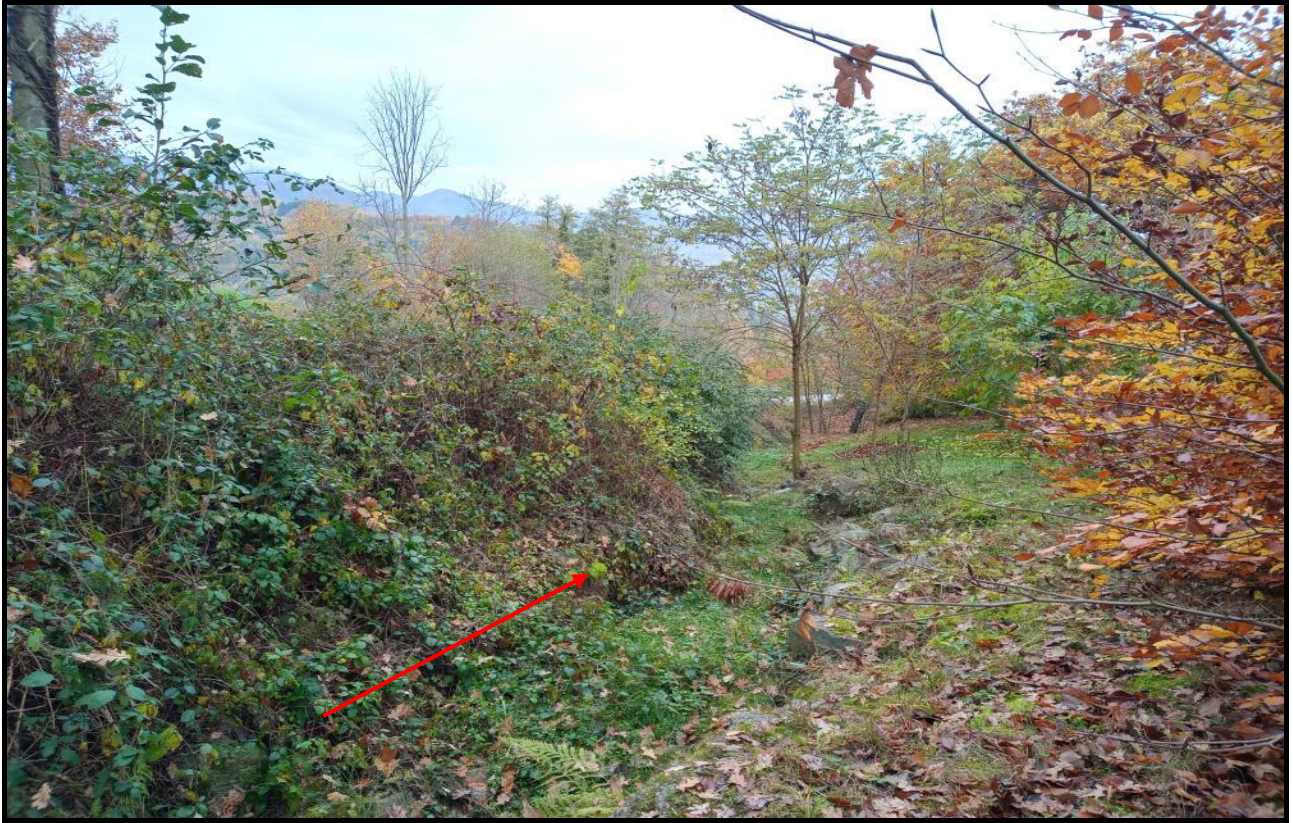
FOTO 6 – Alveo rio Cassere.

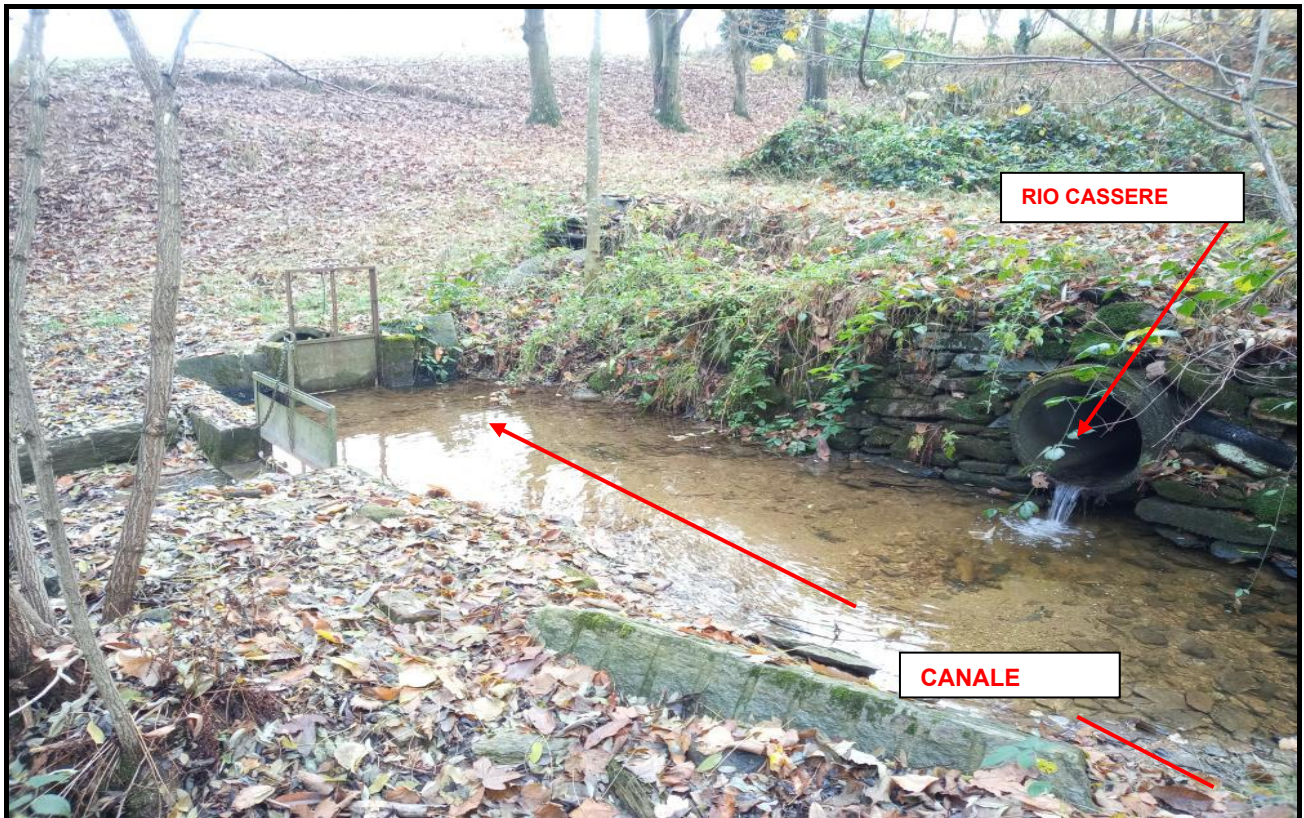
FOTO 7 - Intersezione canale Becetto – rio Cassere.

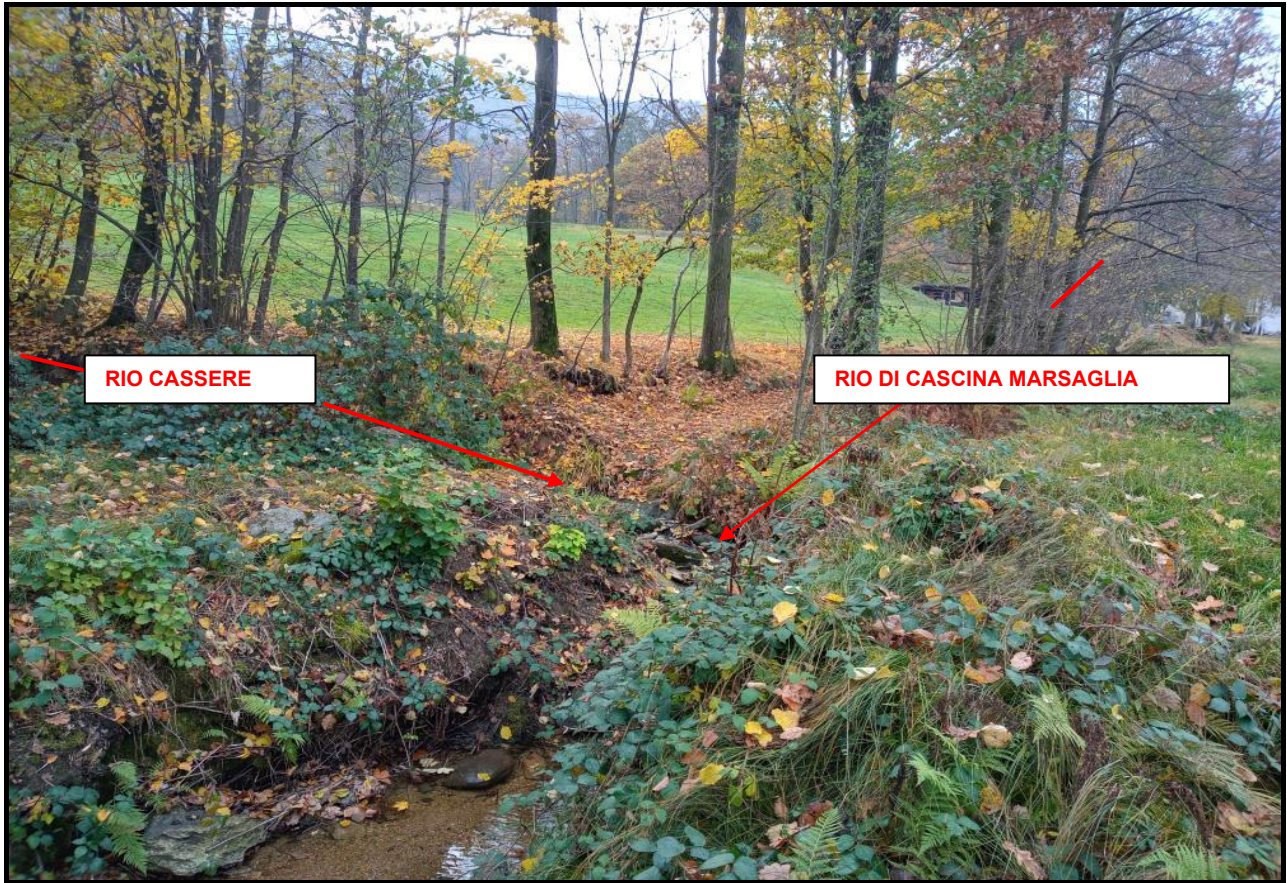
FOTO 8 – Confluenza rio Cassere con rio di Cascina Marsaglia.

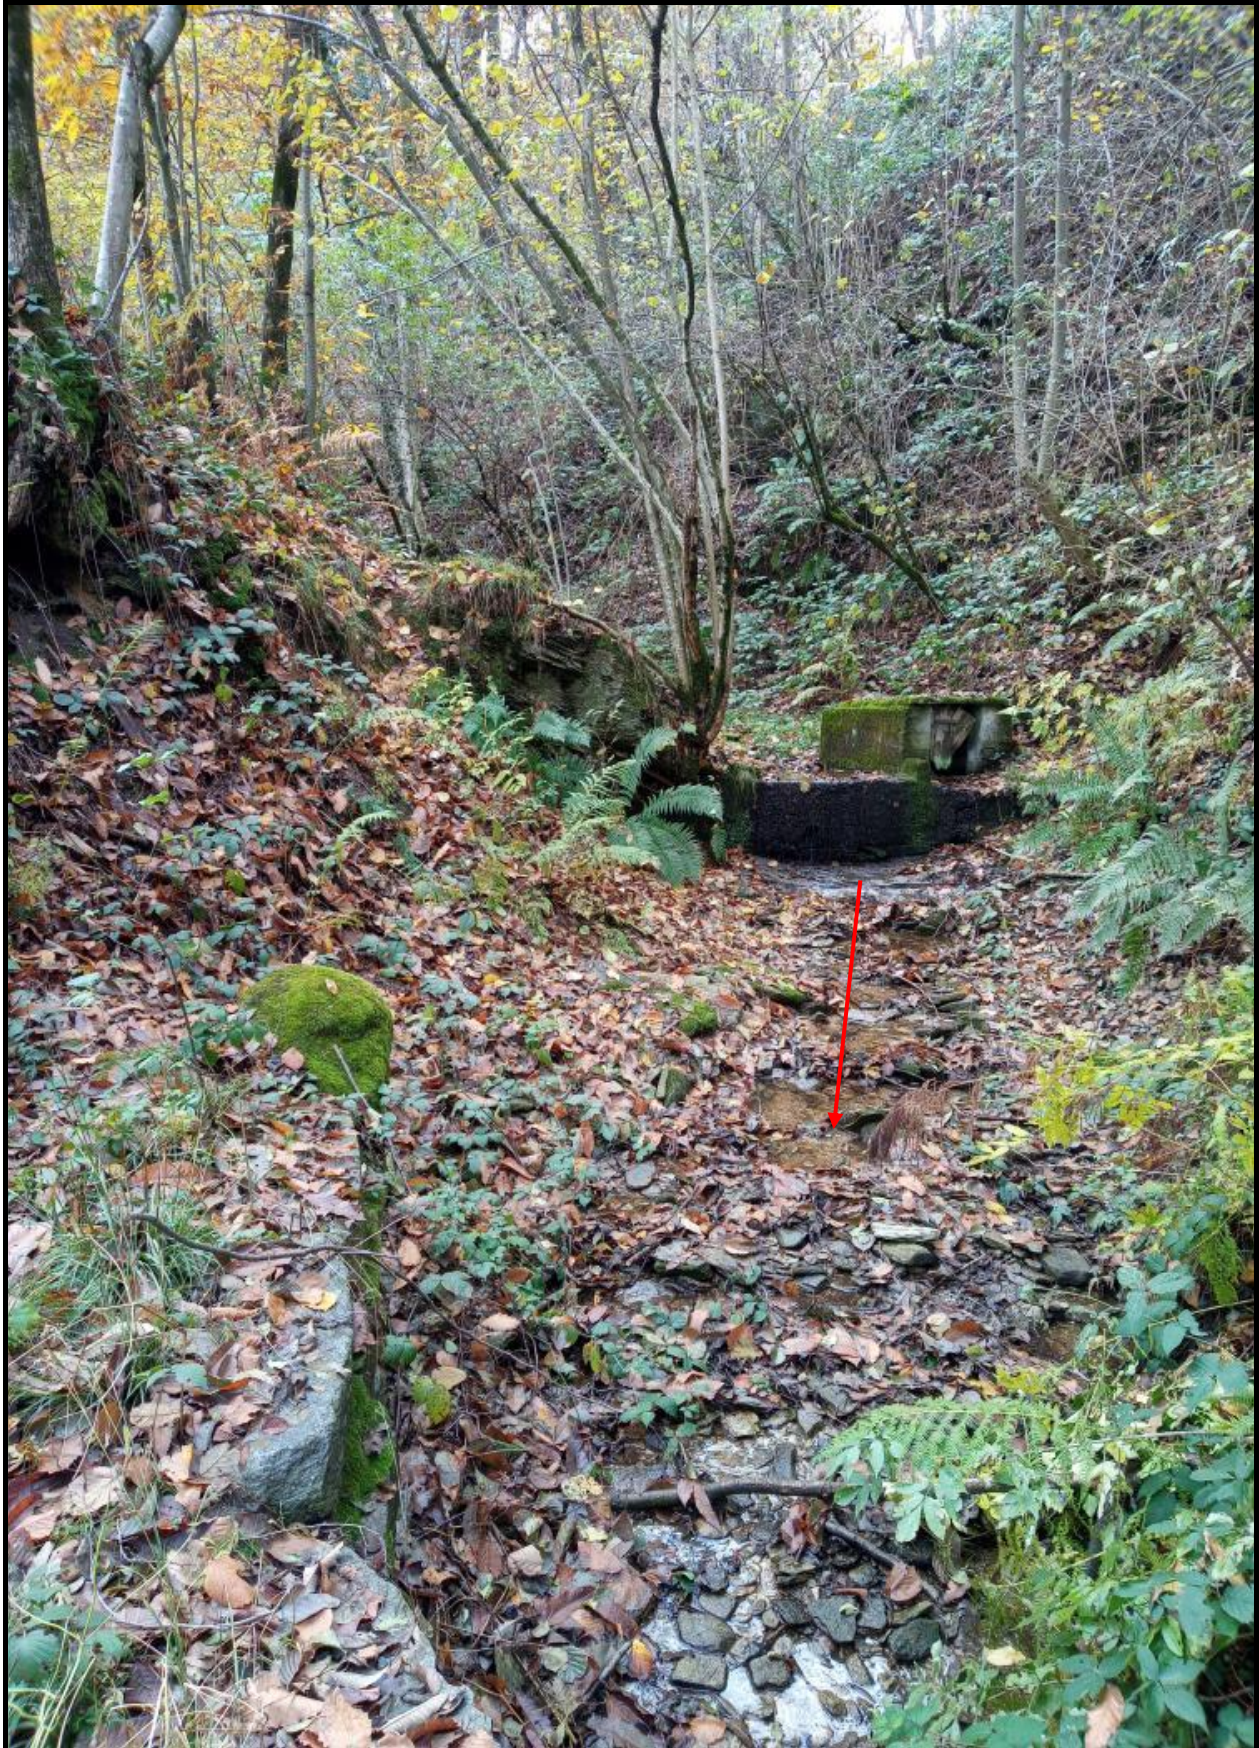
FOTO 9 – Rio di cascina Marsaglia verso monte.
