COMUNE DI LUSERNETTA

VARIANTE DI ADEGUAMENTO AL P.A.I.

***RELAZIONE GEOMORFOLOGICA DEI BACINI
DEL RIO COMBA LA LOSA E DEL RIO CASSERE***

OTTOBRE 2023

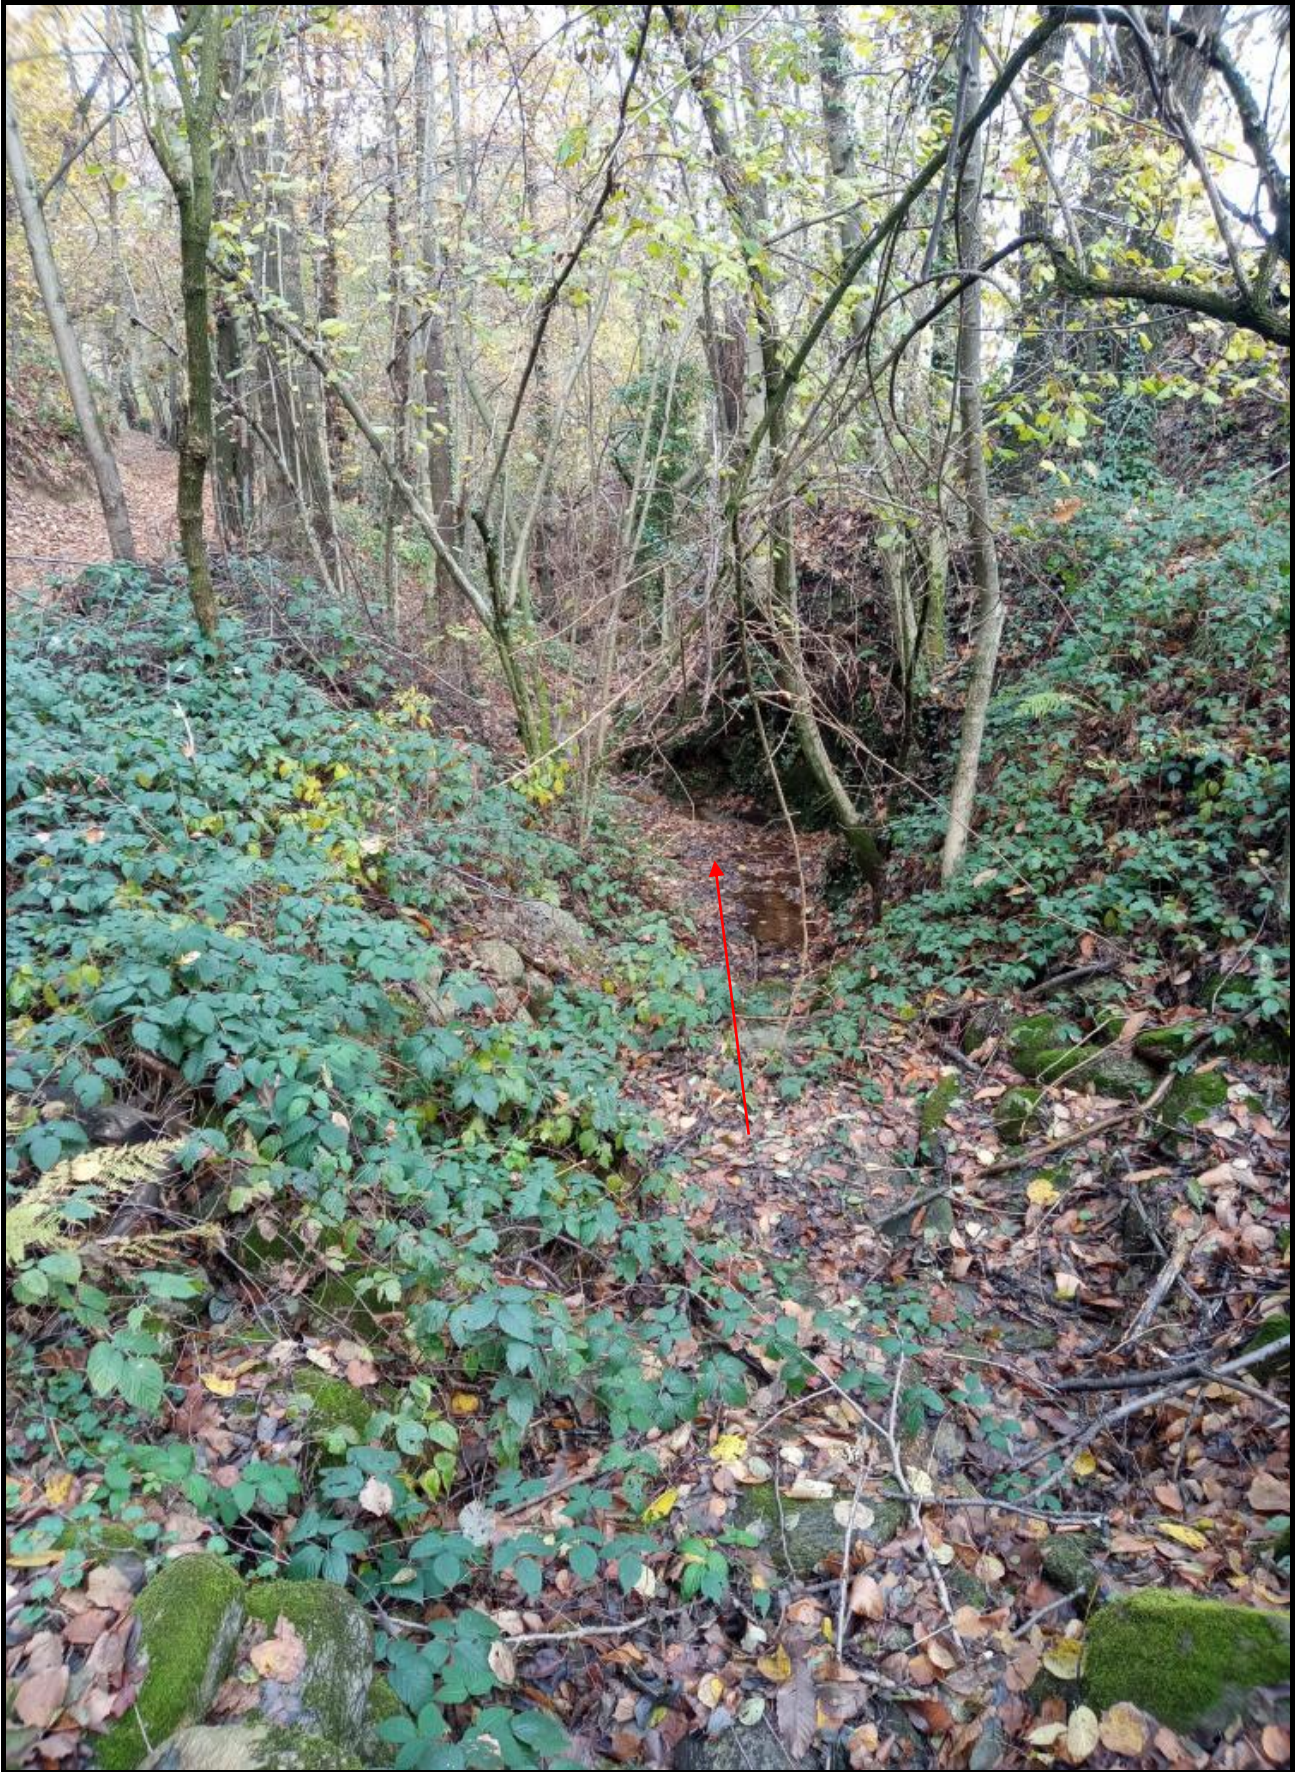
FOTO 10 – Rio di Cascina Marsaglia verso valle.

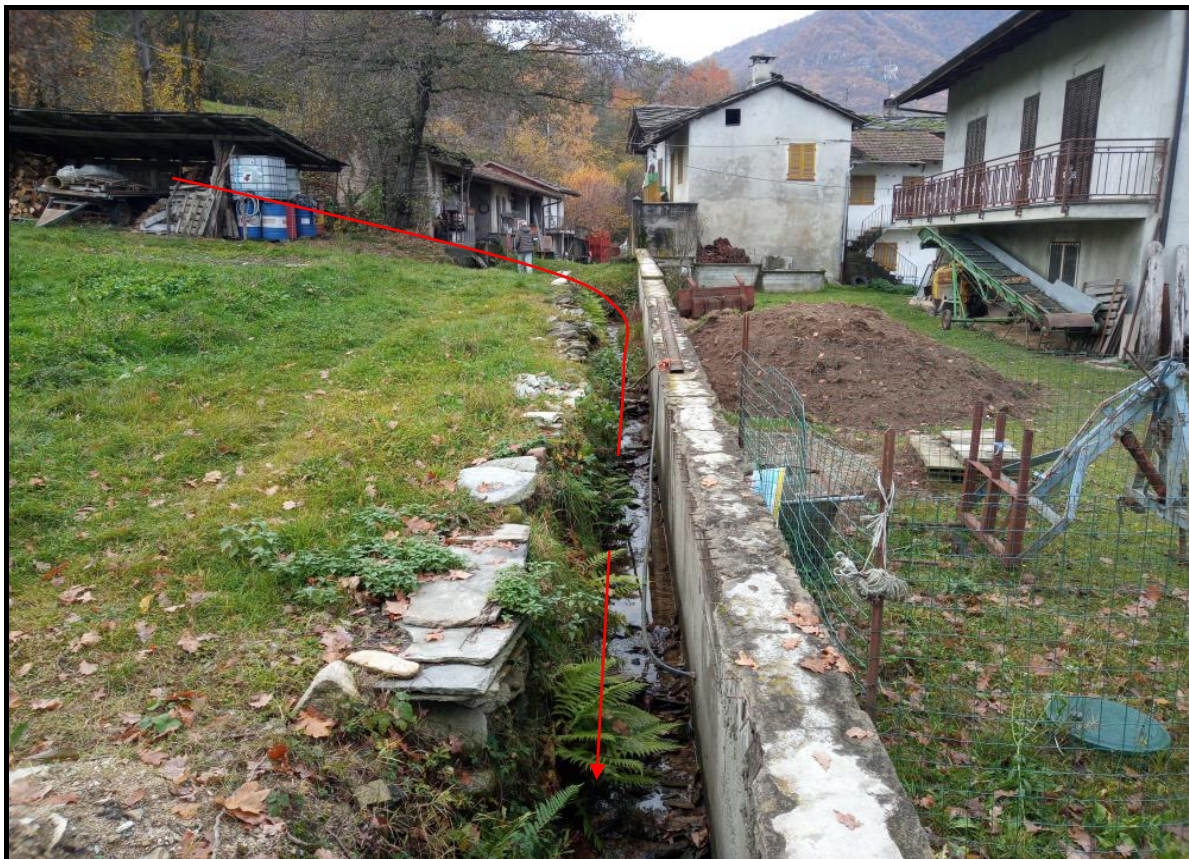
FOTO 11 – Rio di Cascina Marsaglia.

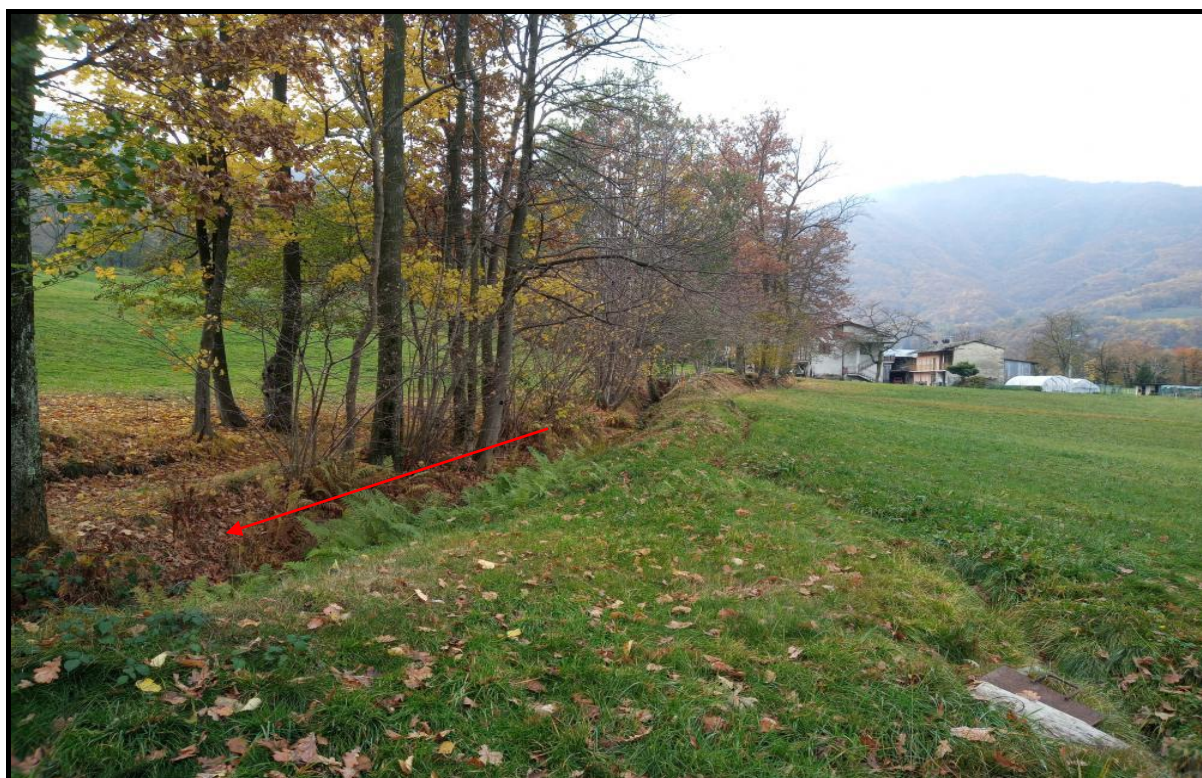
FOTO 12 – Rio di Cascina Marsaglia prima di confluire nel rio Cassere.
