COMUNE DI LUSERNETTA

PIANO REGOLATORE GENERALE COMUNALE - PROPOSTA TECNICA DEL PROGETTO DEFINITIVO -

VARIANTE DI ADEGUAMENTO AL P.A.I.

CARTA GEOMORFOLOGICA DEI BACINI DEL RIO COMBA LA LOSA E DEL RIO CASSERE

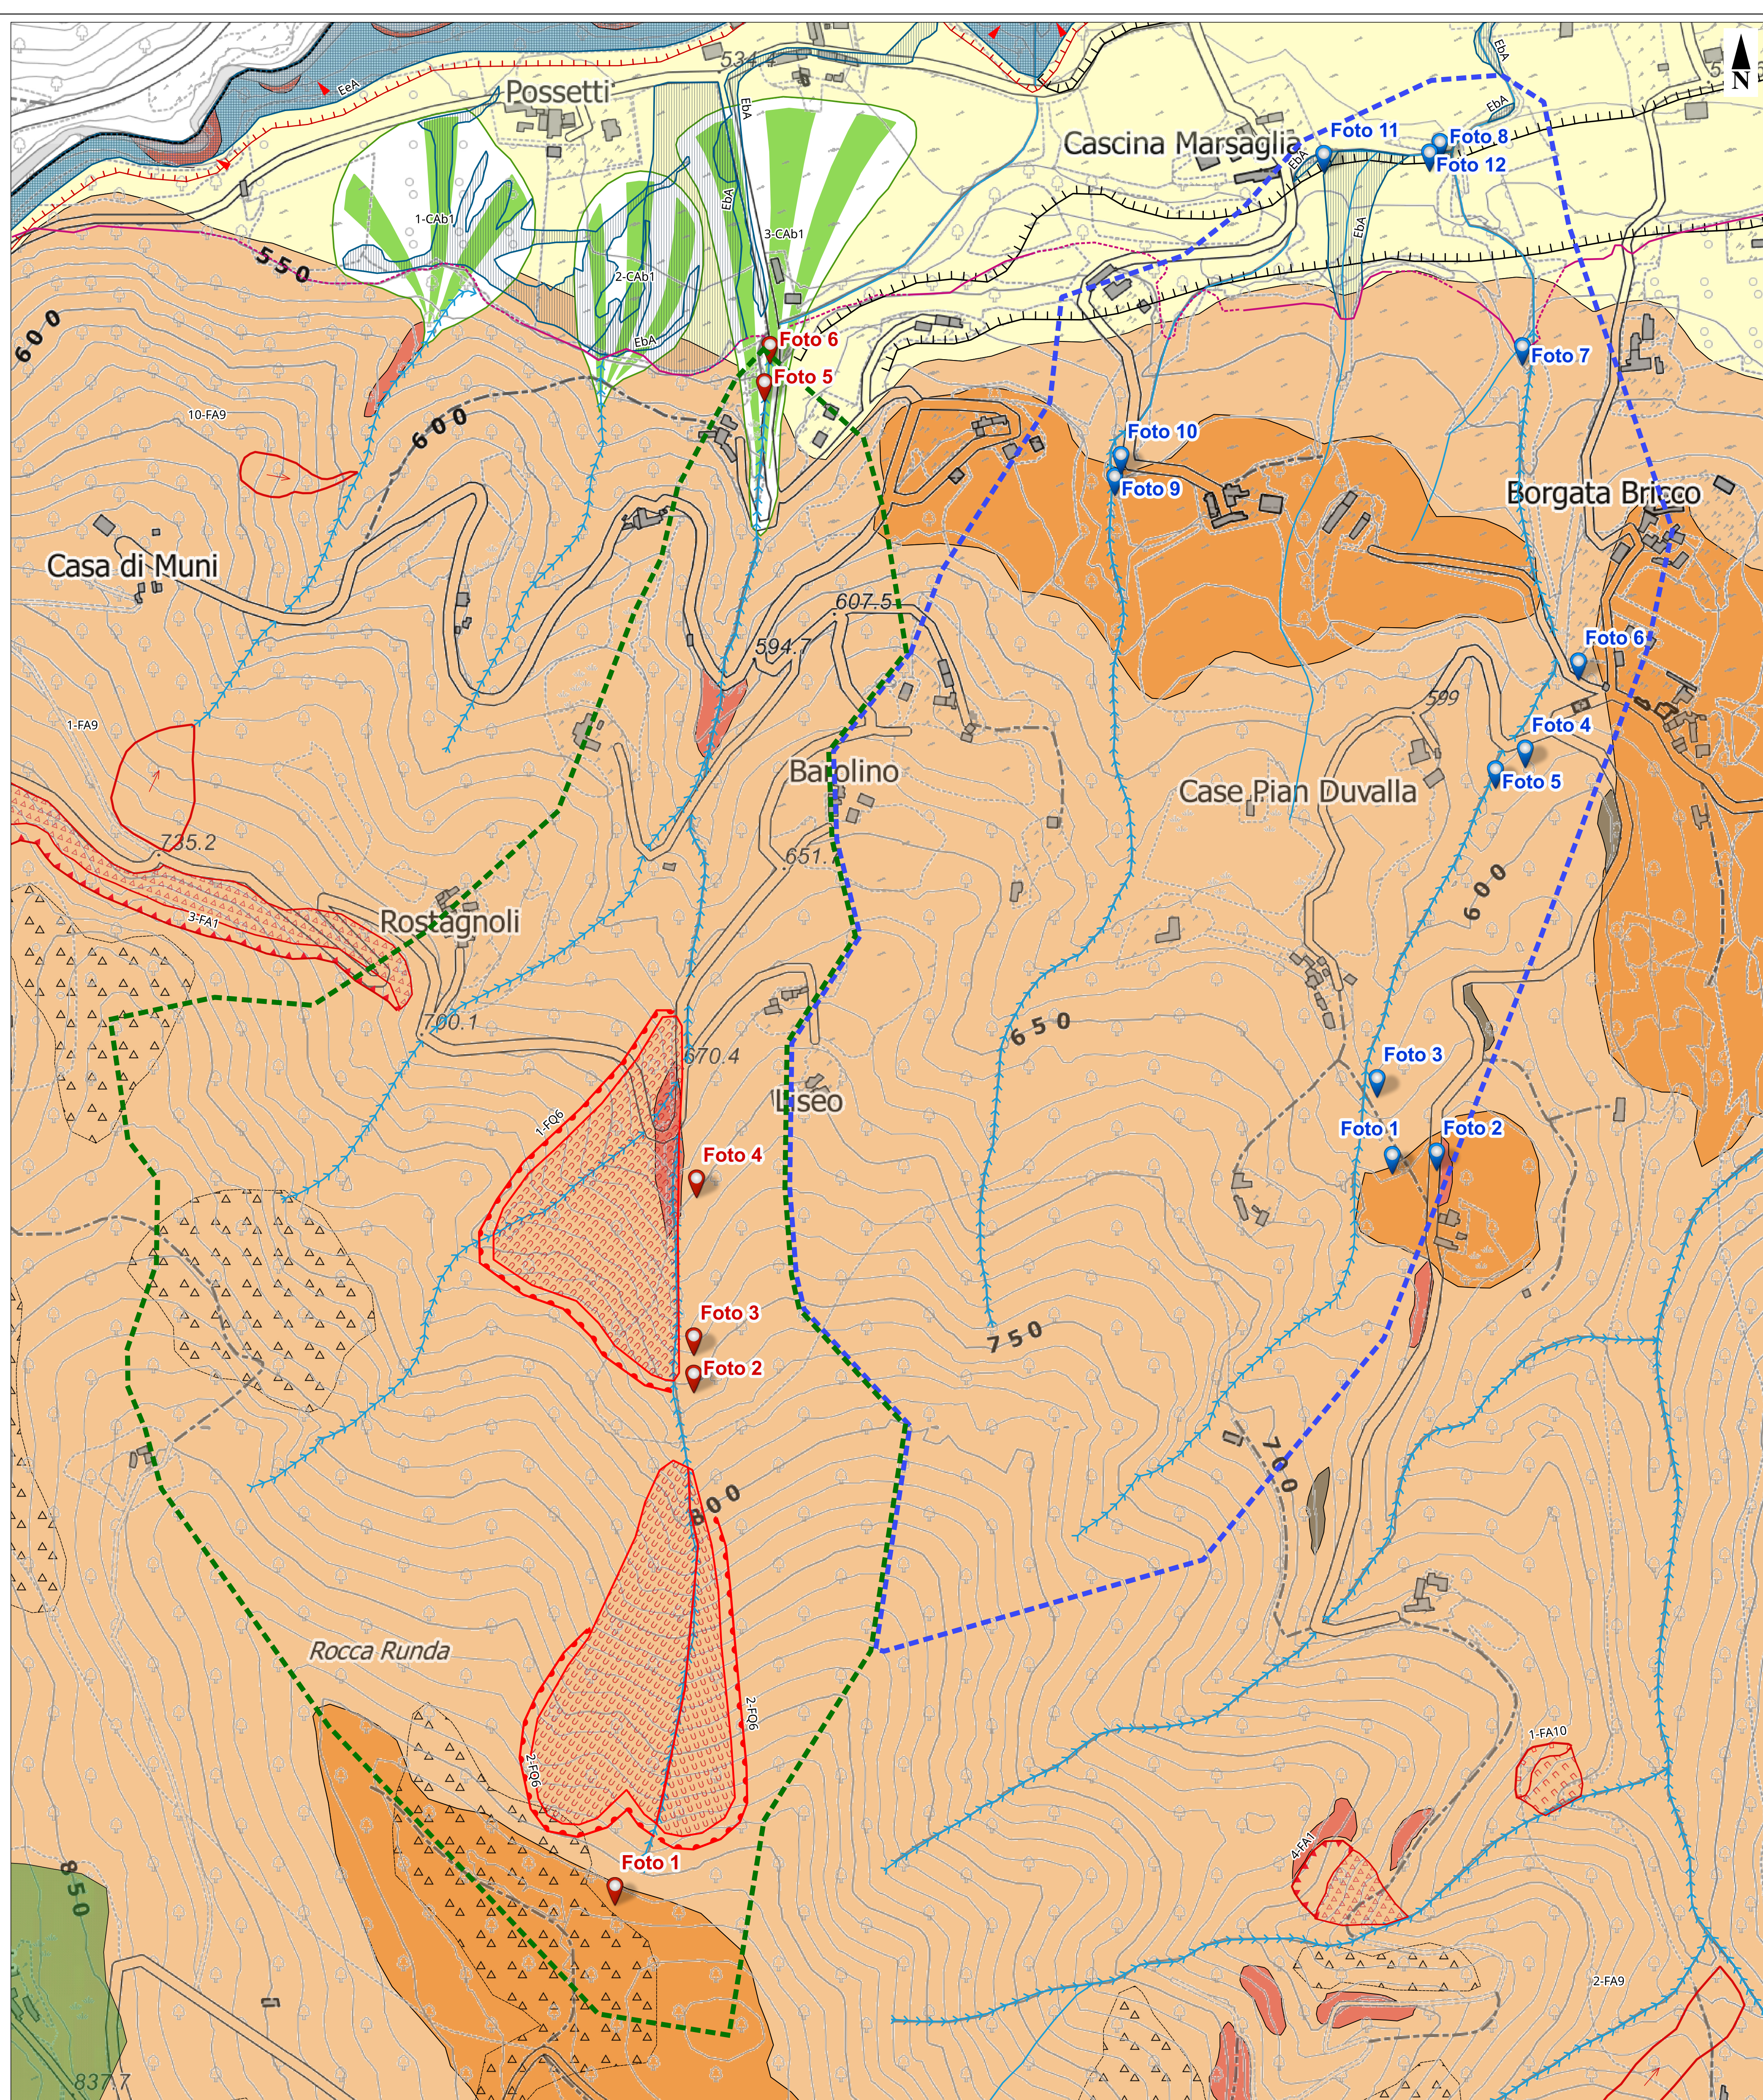
CARTOGRAFIA ELABORATA SU BASE BDTR

SCALA: 1:2500
