COMUNE DI LUSERNETTA

VARIANTE DI ADEGUAMENTO AL P.A.I.

***RELAZIONE GEOMORFOLOGICA DEI BACINI
DEL RIO COMBA LA LOSA E DEL RIO CASSERE***

OTTOBRE 2023

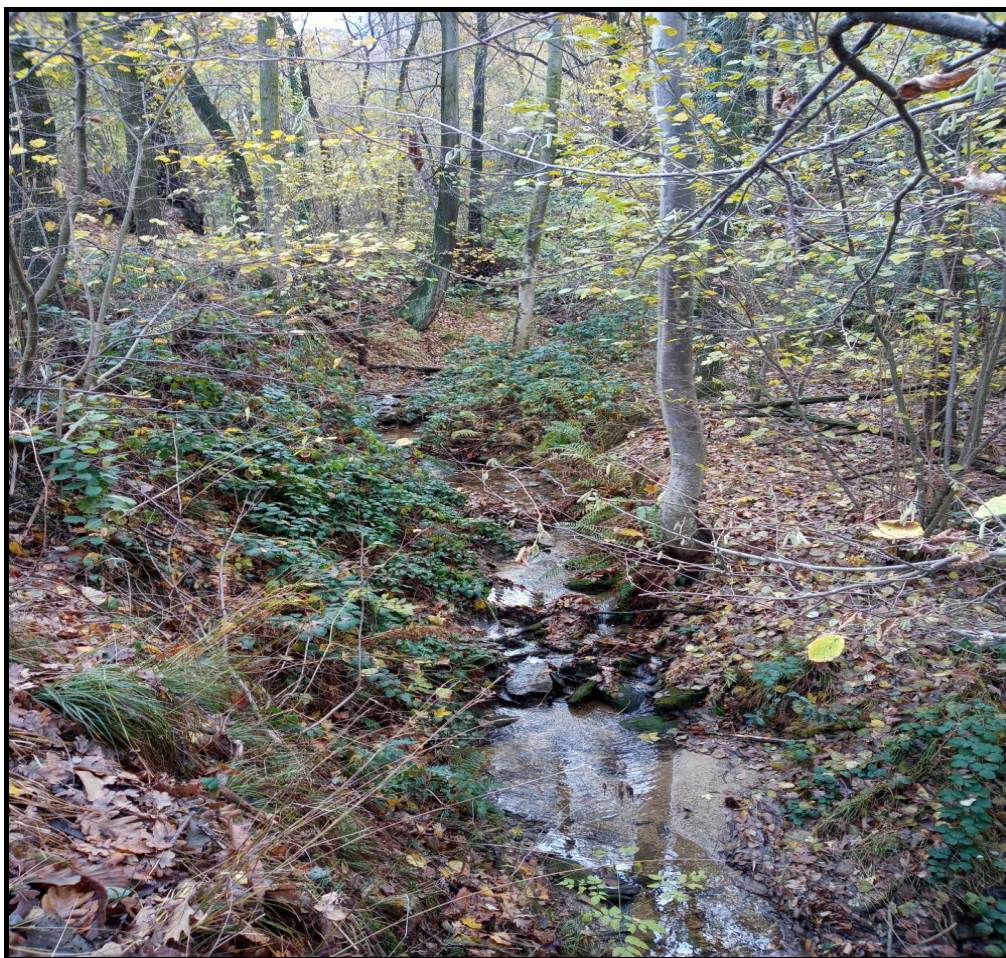
Dal punto di vista dello stato vegetazionale dei due bacini, i sopralluoghi hanno evidenziato sia nei tratti apicali che intermedi una diffusa copertura con alberi d'alto fusto, ben radicati e verticali, in grado di esercitare un'efficace azione di trattenuta del suolo e delle coperture detritiche, costituite prevalentemente da depositi eluvio – colluviali associati a detrito di falda eterometrico.
